## Облікова картка

Печерний оборонний монастир

### Печерний оборонний монастир с. Оксанівка, Ямпільський район, Вінницька область.

Акт стану збереження

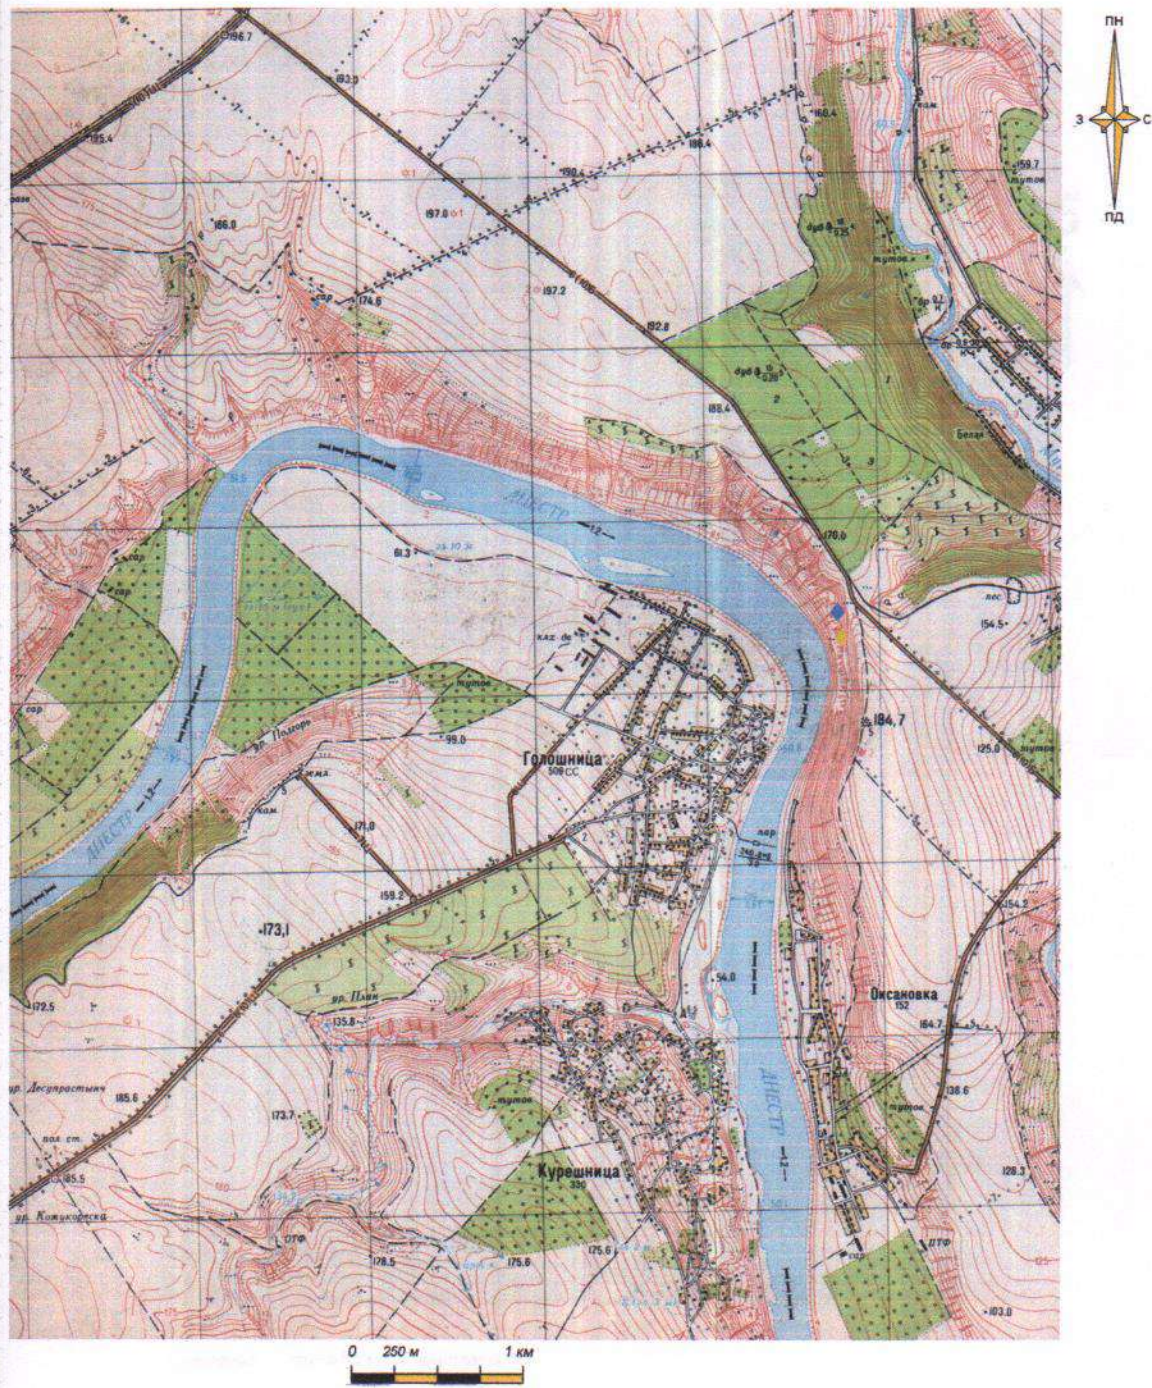
**Рис.1. Схематичний план розміщення печерного монастиря в с. Оксанівка.**

◆ - група об'єктів (комплекс) №1

◆ - група об'єктів (комплекс) №2

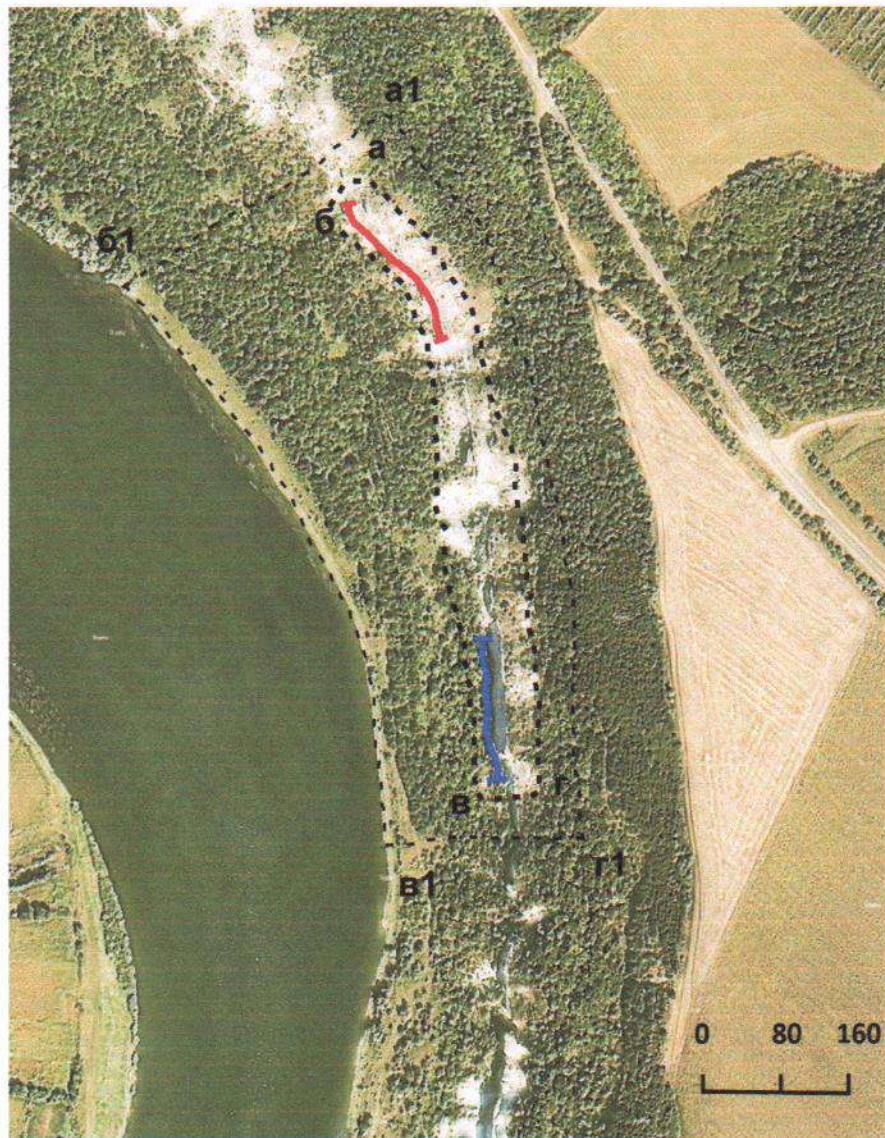
-   група об'єктів (комплекс) №1
-

група об'єктів (комплекс) №2
-

зона регулювання забудови
-

територія охоронної зони

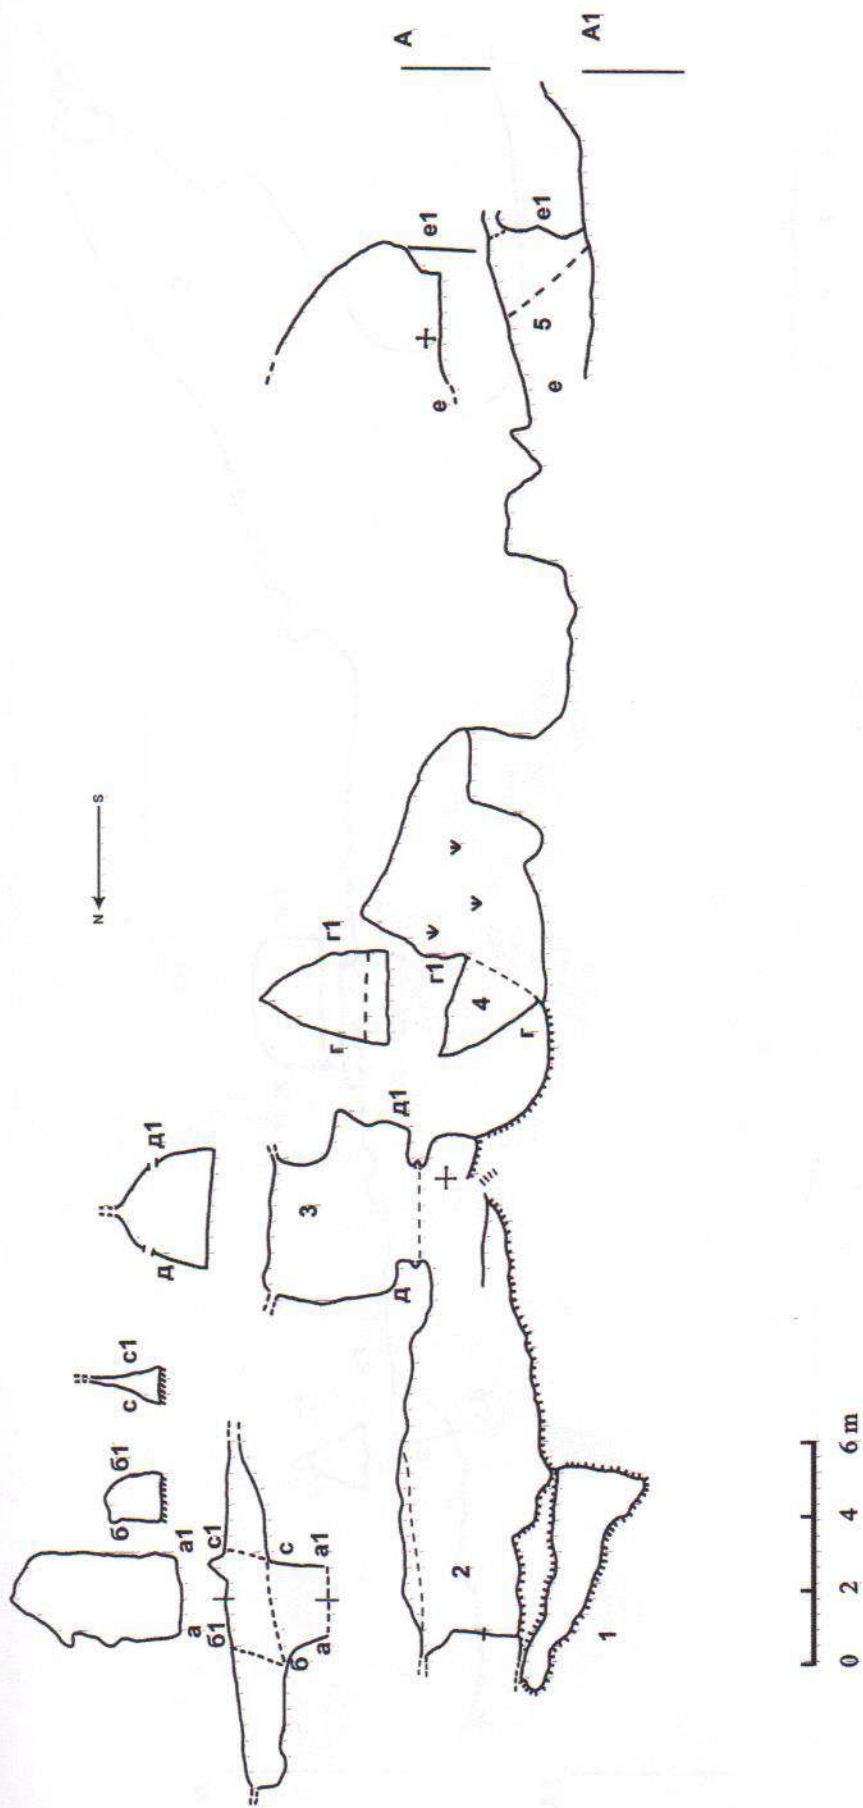
Рис. 3. Горизонтальний переріз комплексу №1 (частина I). 1,2,3,4 - залишки приміщень;  
5 - печерна церква. а-а1 - е-е1 - вертикальні перерізи приміщень.

В існуванні печерного монастиря у с. Оксанівка можна виділити кілька етапів, що знайшли відображення в архітектурних перебудовах. Для комплексу №1 фіксується два етапи. Перший – монастир існував у вигляді двоярусної галереї, що тягнулась вздовж каньйону. На пізньому етапі (XVII ст.) зовнішня стіна галереї обвалилася і залишки приміщень були пристосовані для подальшого використання шляхом комбінування скельних та дерев'яних елементів. Такі сліди пізньої дерев'яної прибудови спостерігаються в приміщеннях: № 1,2, 3, 4, 8, 9, 10. Для комплексу №1 найбільшою архітектурною втратою можна вважати зовнішні (західні) стінки приміщень та галереї та вивітрені сходинок і зарубки для пересування.

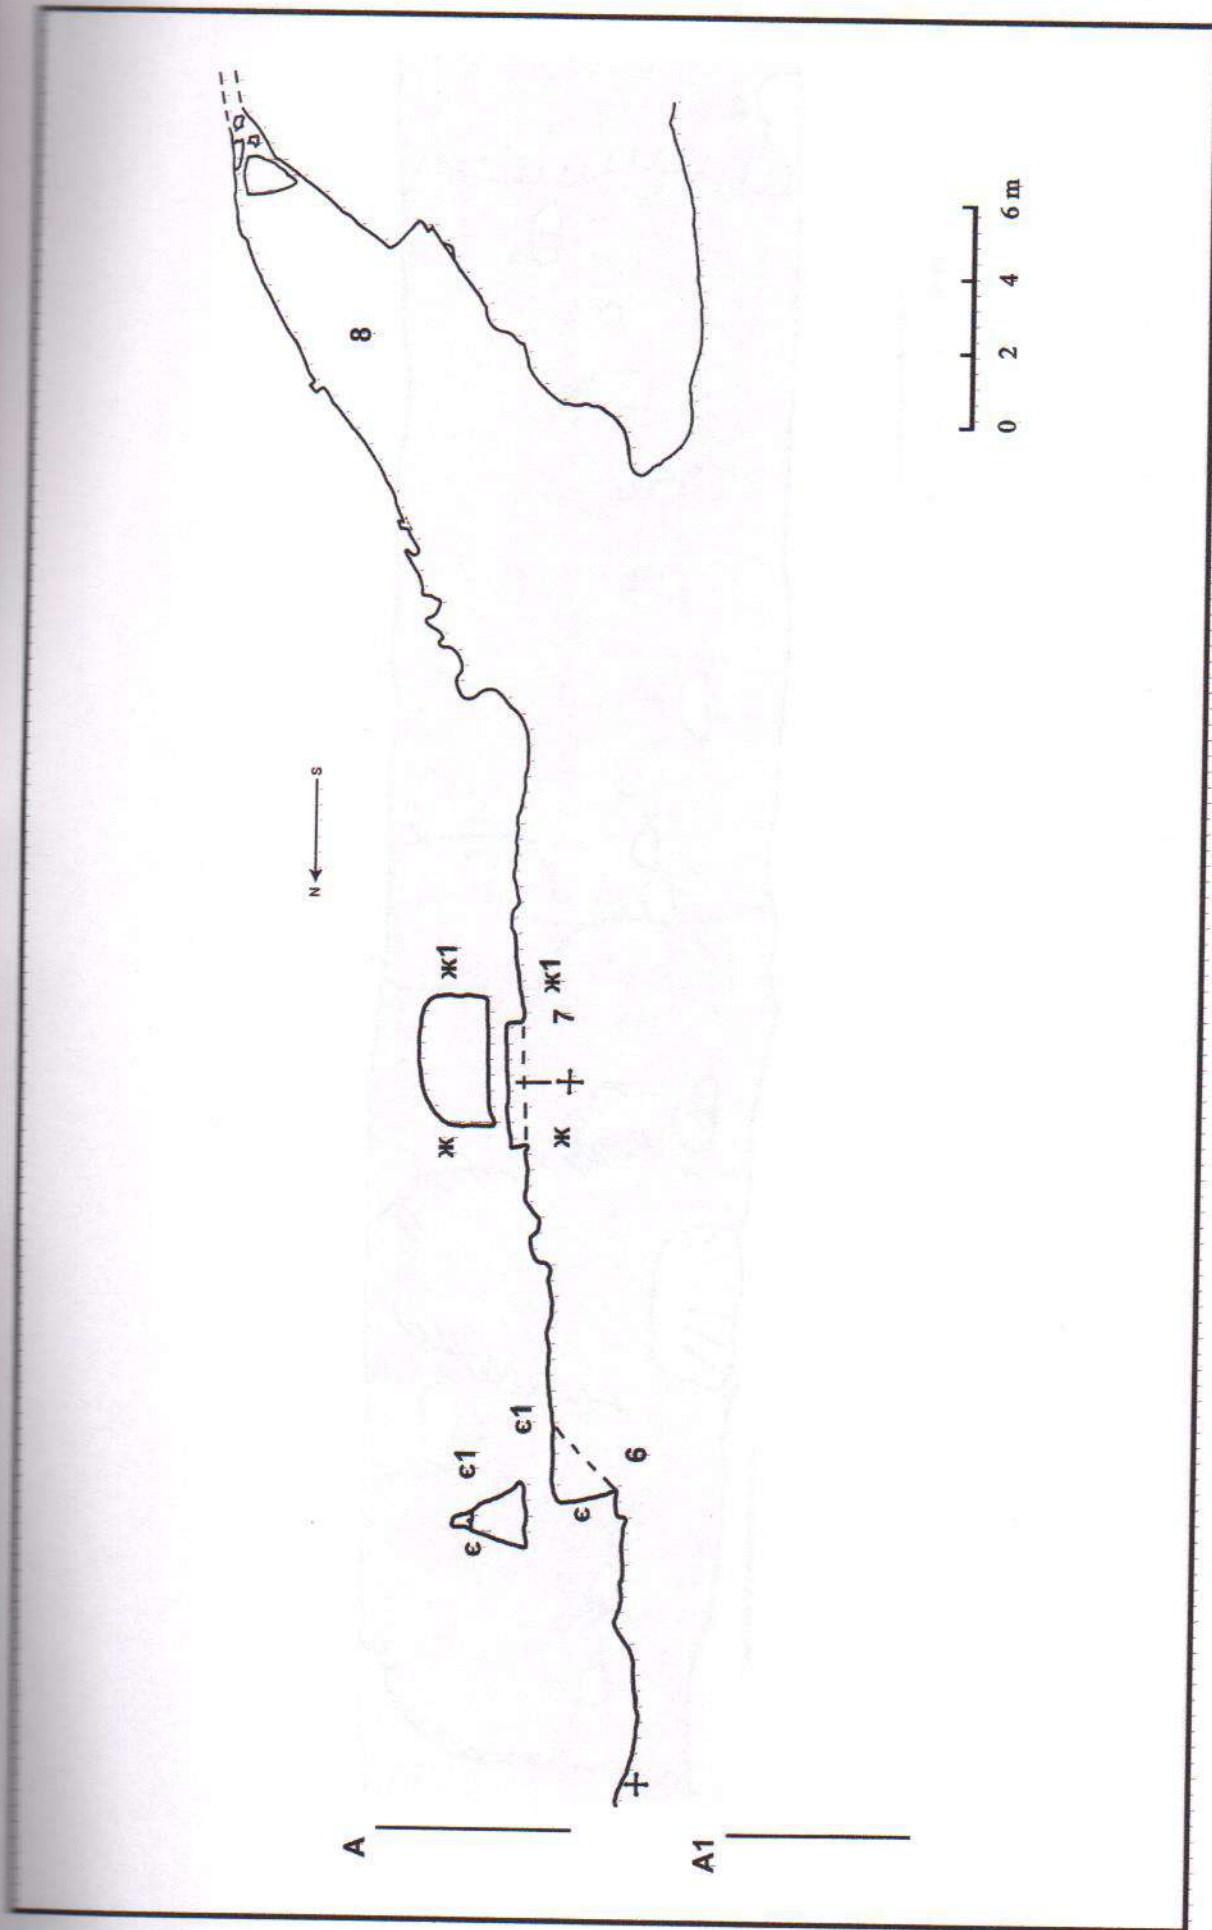
Рис.4. Горизонтальний переріз комплексу №1 (група об'єктів I). 6-8 - залишки приміщень. ε-ε1, ж-ж1 - вертикальні перерізи.

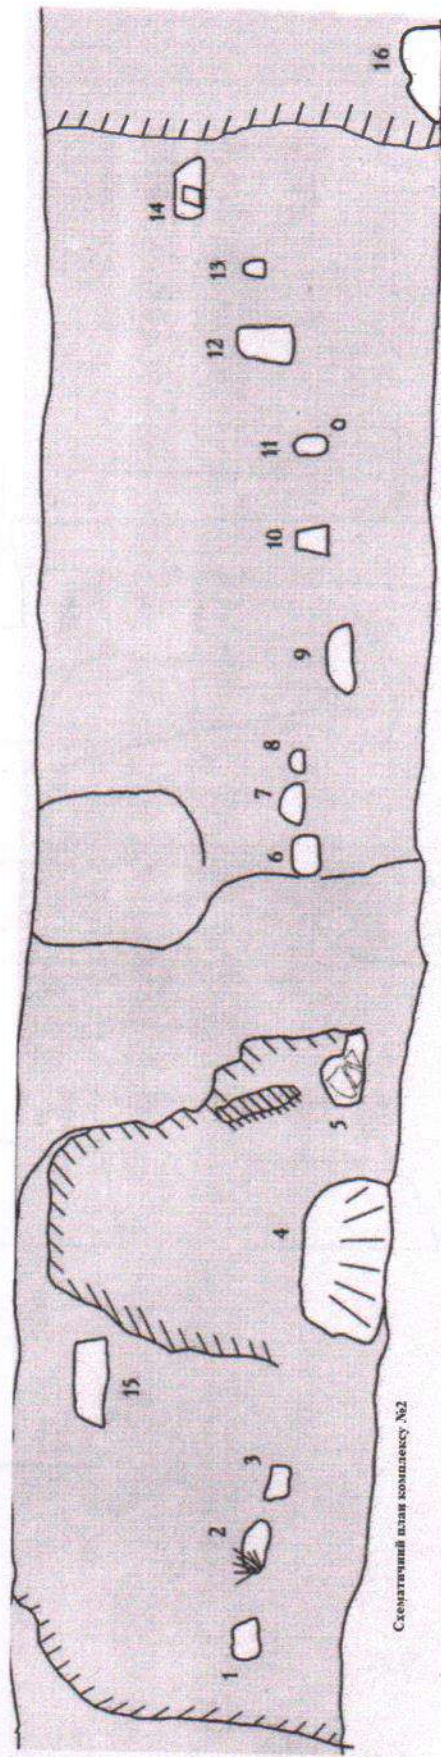
Схематичний план комплексу №2

Рис.5. Схематичний план комплексу № 2 (група об'єктів II). 1 - 16 Вхідні отвори приміщення

Група приміщень №2 розташована за 270 м нижче за течією Дністра у стрімкій вертикальній стінці каньйону. Вона налічує залишки 16 приміщень, вирубаних автономно вглиб скелі. Приміщення мають вигляд камер, прямокутних та овальних (округлих) в перерізі. Каньйон перерізають глибокі ерозійні тріщини. Він інтенсивно руйнується, відлущуючись паралельними шарами. Підступи до приміщень з боку Дністра вкриті

Для комплексу №2 простежується щонайменше 2 етапи забудови. Для першого характерні однокамерні приміщення овальні в плані. До таких відносяться залишки об'єктів № 6,7,8, 9, 12. Для наступного етапу (XVII ст.)

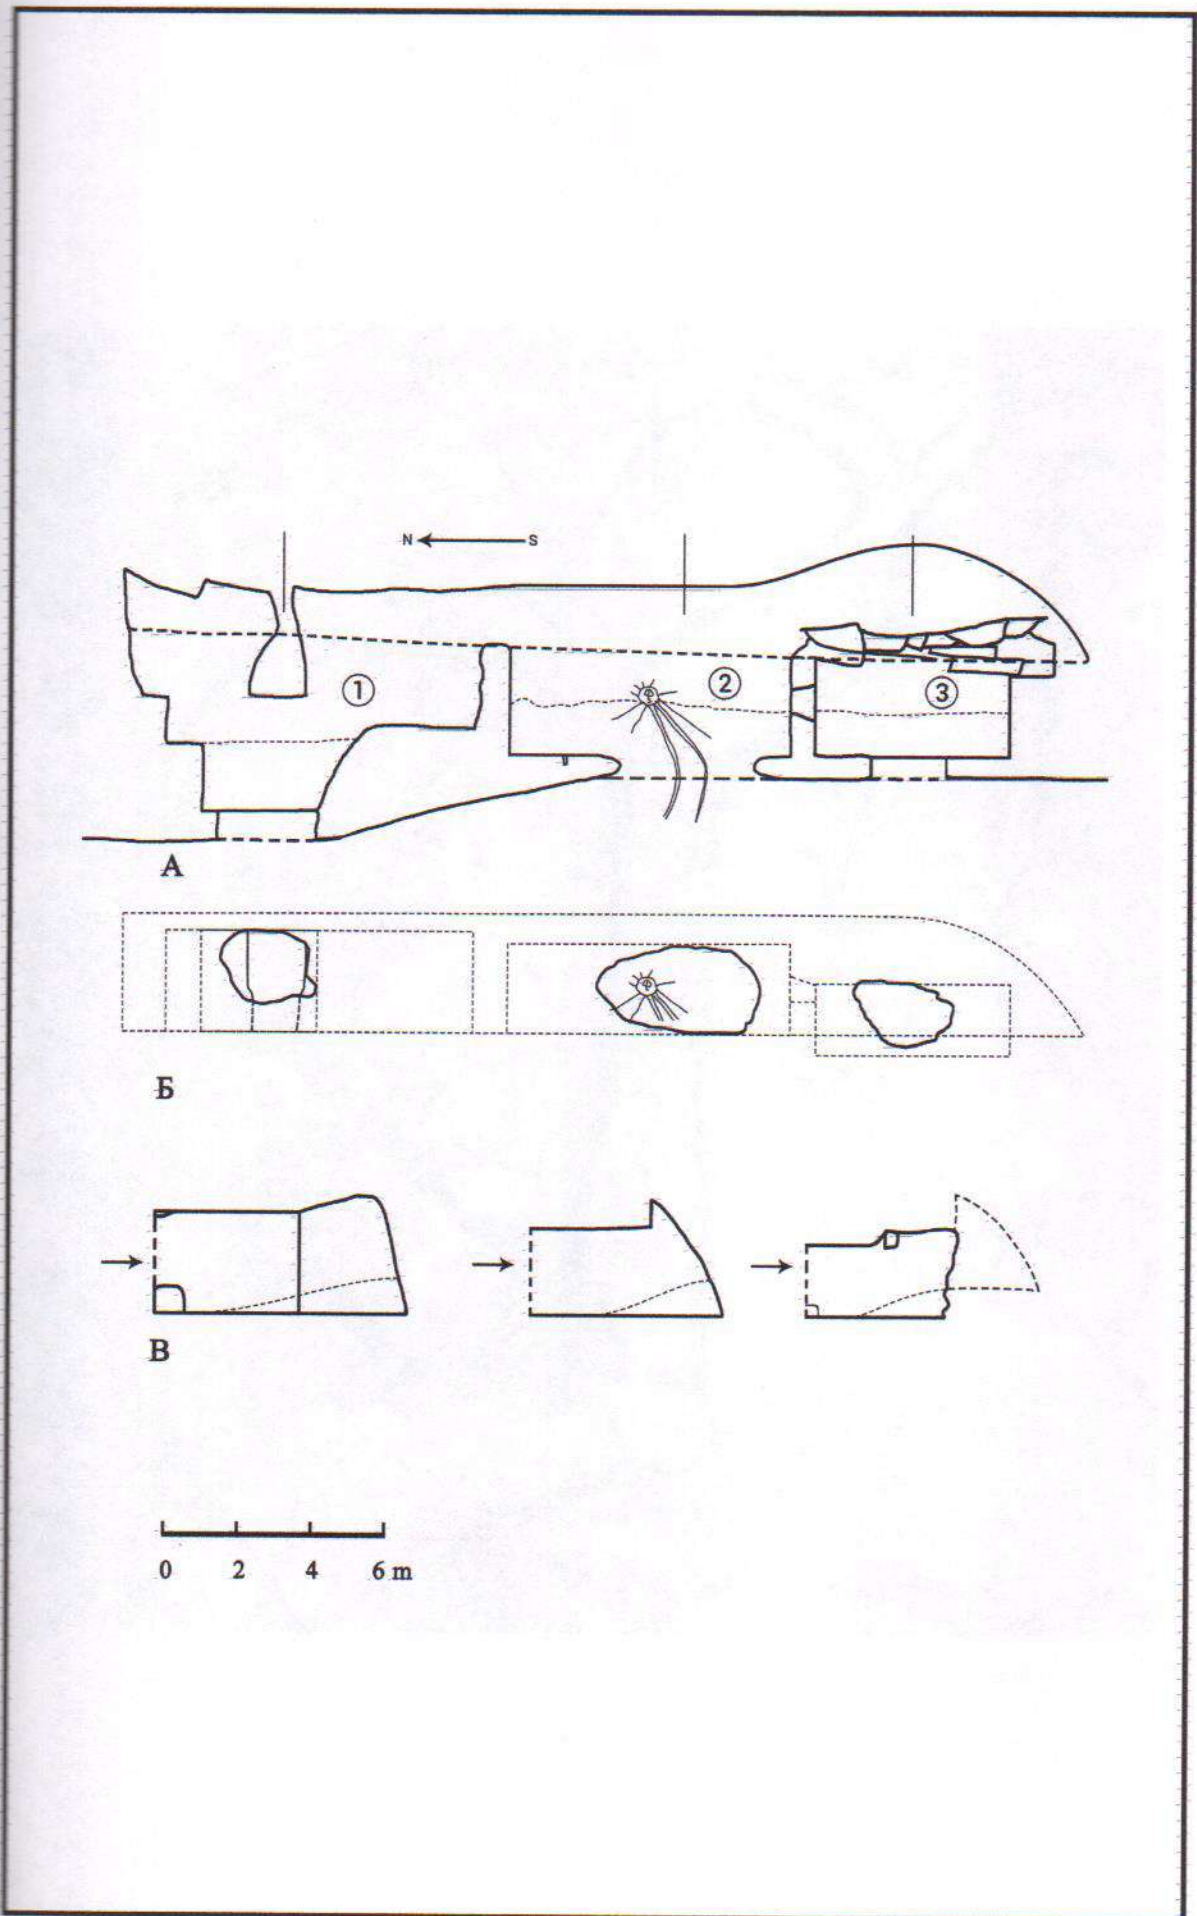
Рис.6. Плани та перерізи приміщень 1-3 з комплексу № 2 (група об'єктів II).

характерні прямокутні приміщення (№ 1-3, 10-11, 13, 14). Причому, на цьому етапі однокамерні приміщення з'єднувались вузькими проходами (№ 1-3, 10-11), що свідчить про зміну форми існування монастиря: від келіюцтва до кіновіюцтва (гуртожитне проживання). Крім формальних ознак (свіжість вирубки та краща збереженість прямокутно спланованих приміщень) на таку стадіальність вказує й архітектура приміщення №14, вхід у яке вирубаний у задній стінці камери овальної форми. Слід зауважити ймовірність існування 3-х періодів забудови комплексу №2, що простежується у приміщенні №13. Втраченими на сьогодні є дерев'яні частини приміщень, вхідні частини об'єктів № 6,7,8, 9, 12. Повністю не збереглося приміщення №15.

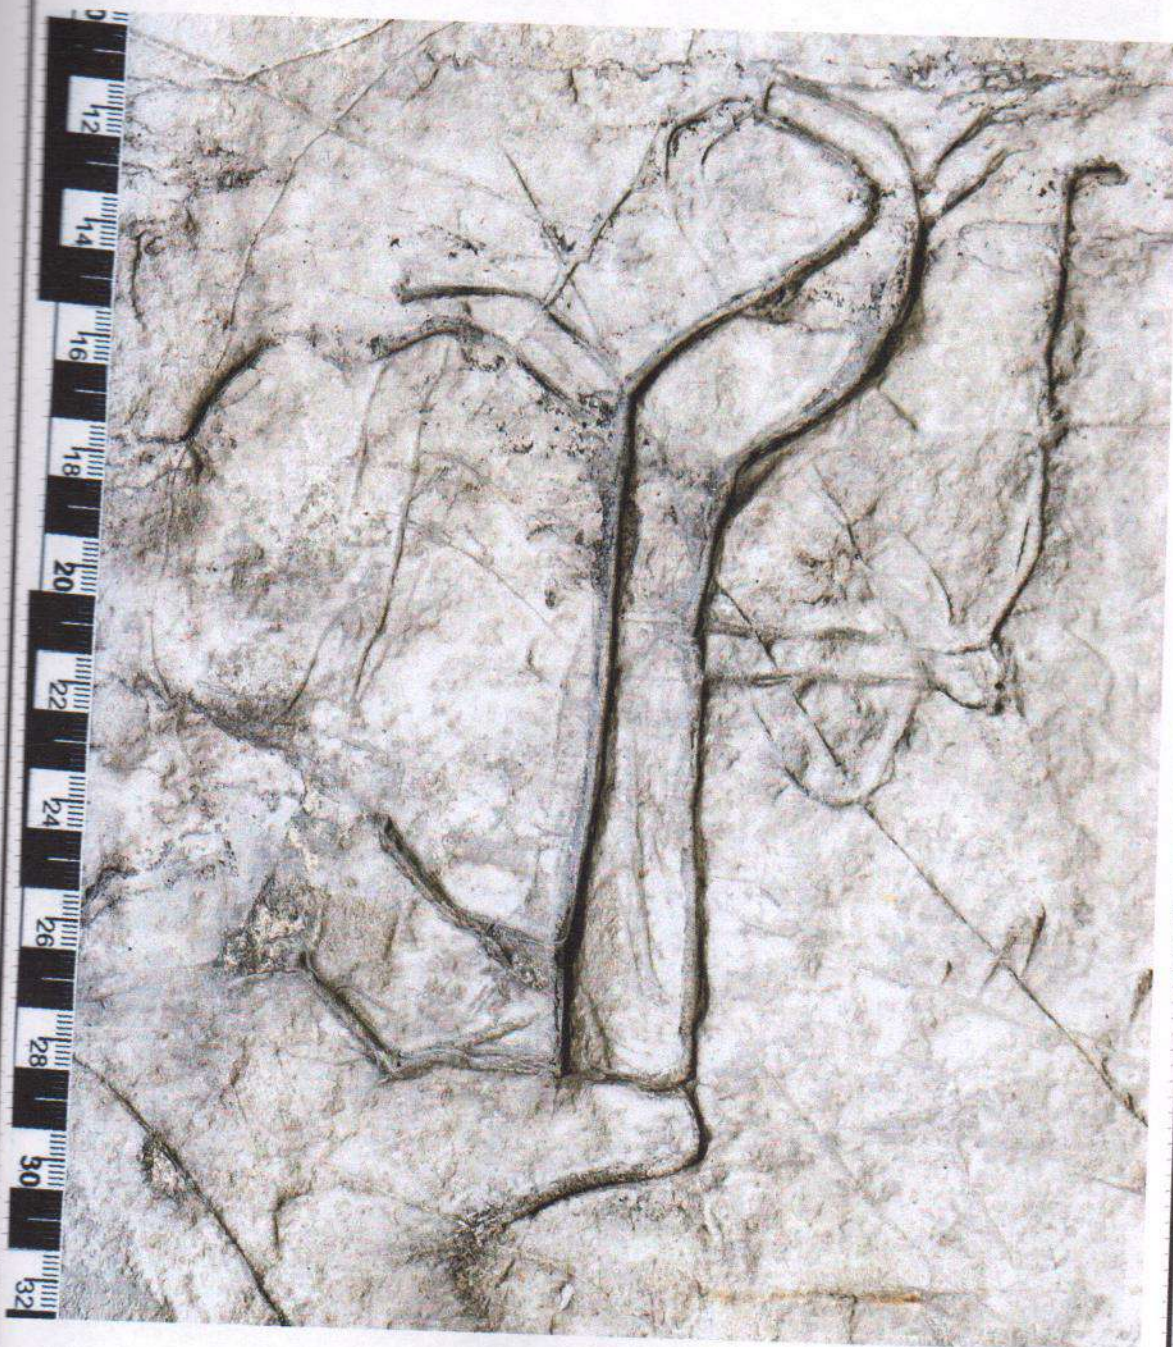
Рис.7. Зображення вершника з приміщення №7 (група об'єктів I)

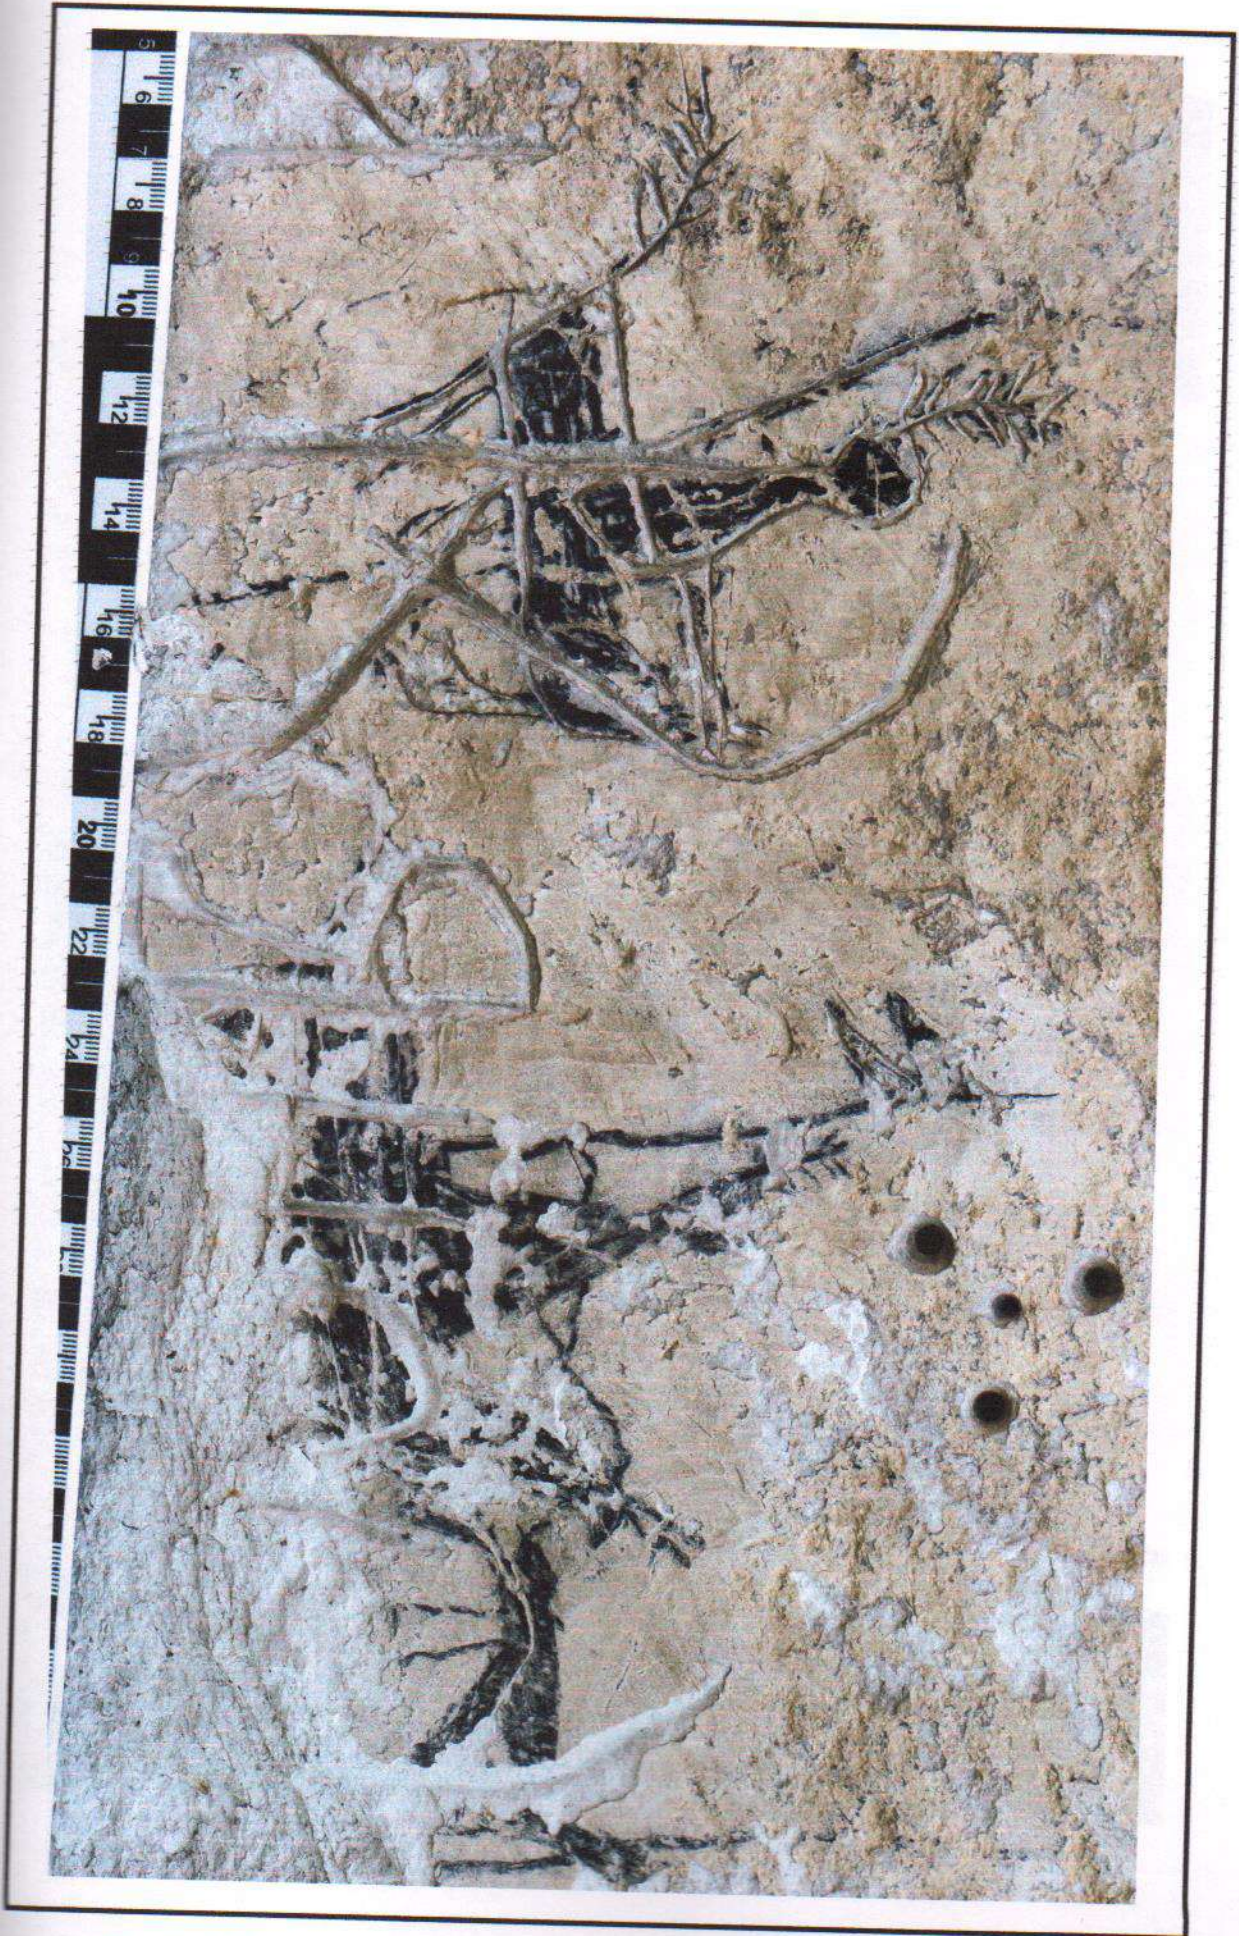
Рис.8. Зображення вершників (малюнок вугіллям). Група об'єктів І.

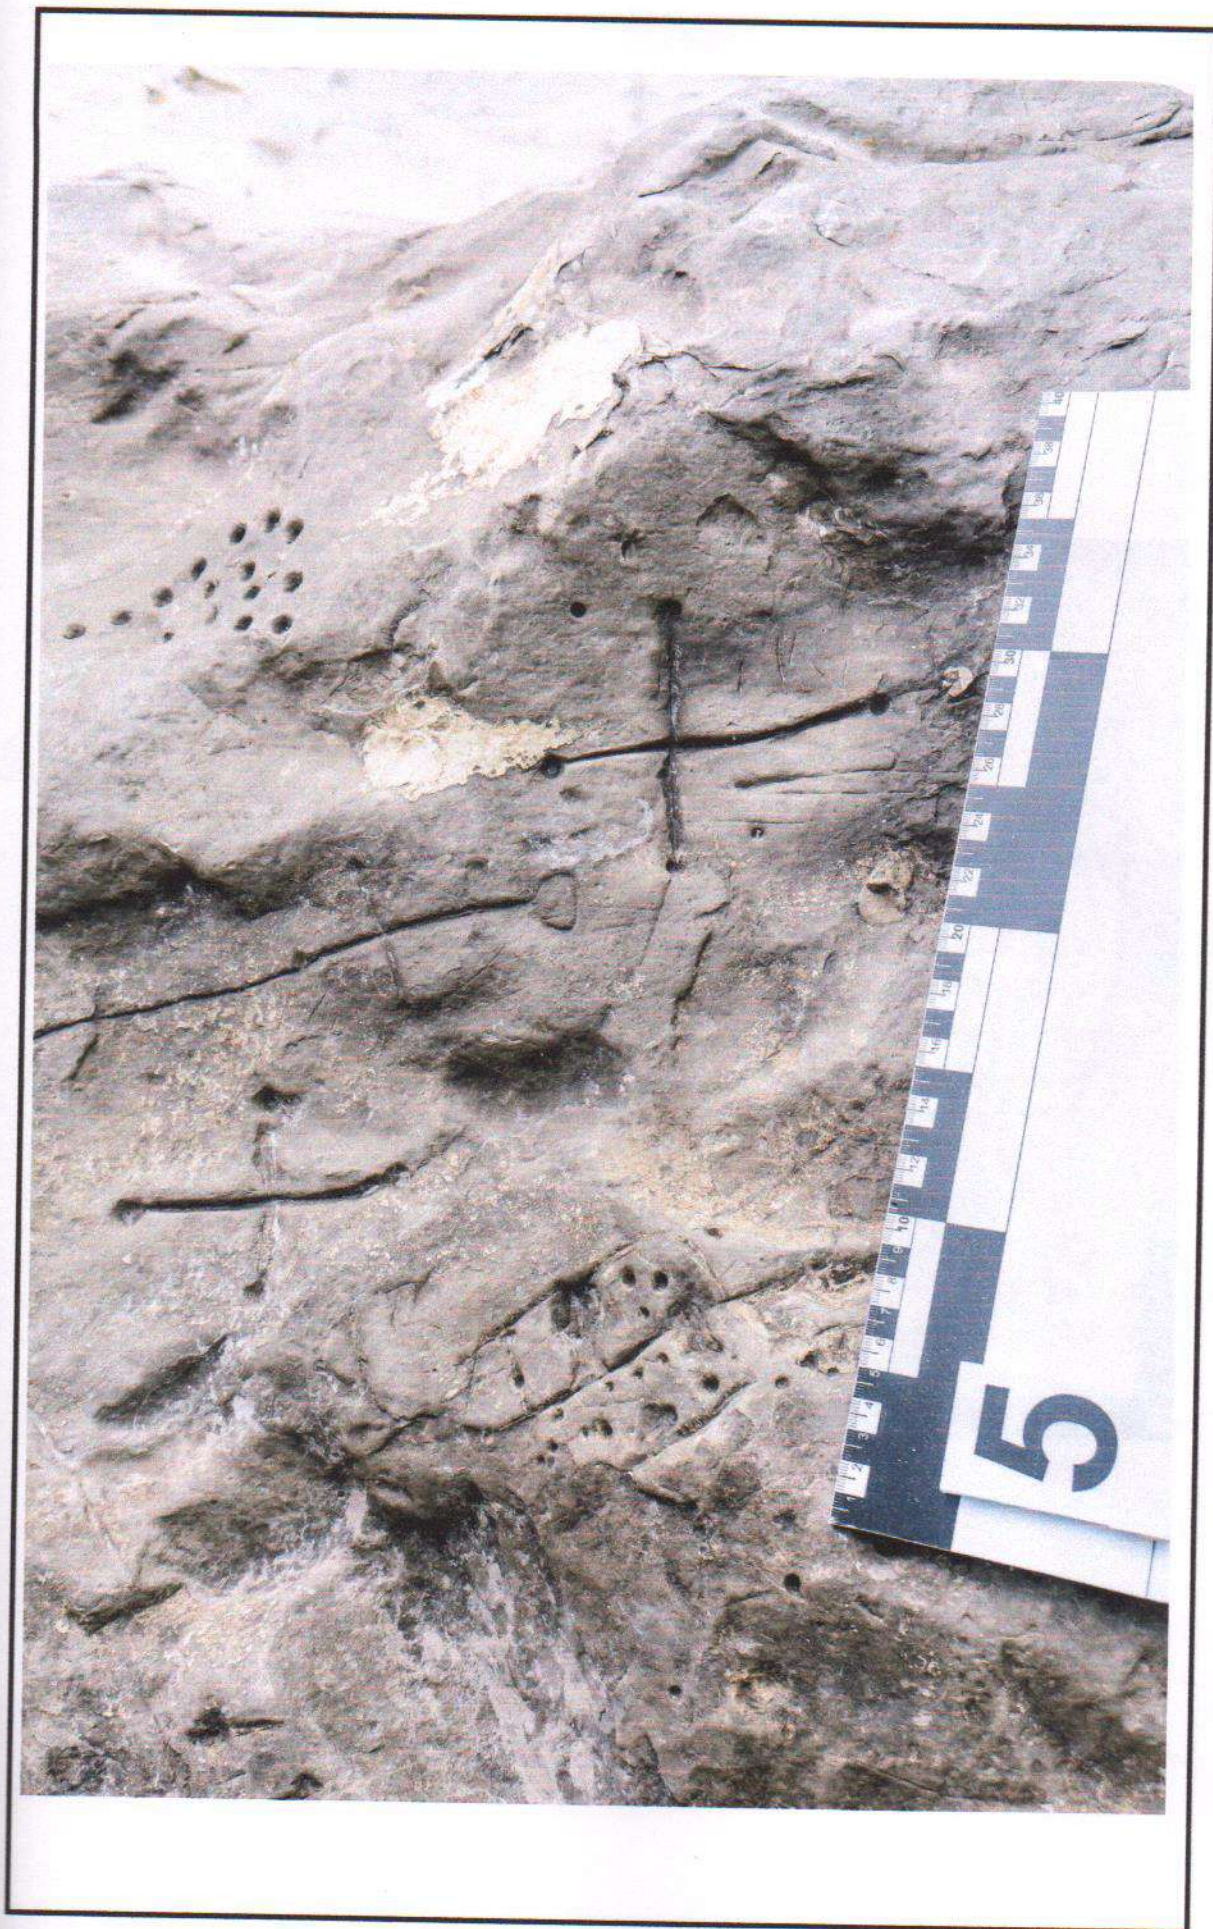
Рис.9. Зображення хрестів та інших християнських символів із об'єкту №5, комплекс №2

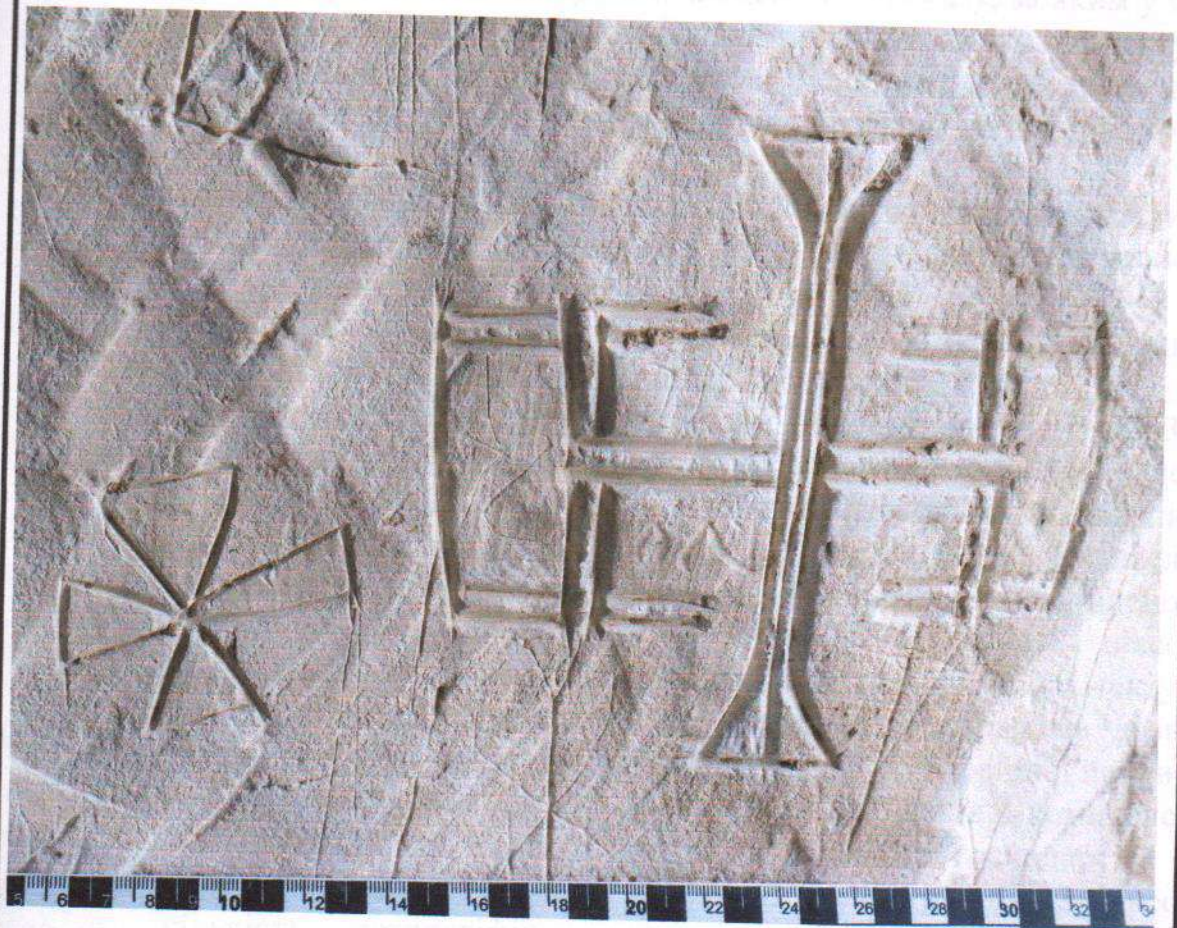
Рис.10. Зображення хрестів із приміщення №10 (комплекс №2, група об'єктів II)
