ПАСПОРТ

1. НАЙМЕНУВАННЯ ОБ'ЄКТА СКЕЛЬНИЙ МОНАСТИР

МІСЦЕЗНАХОДЖЕННЯ Вінницька область, Могилів-Подільський р-н,
с. Лядова, вул. Леніна 8-а

ПАСПОРТ
об'єкта культурної спадщини

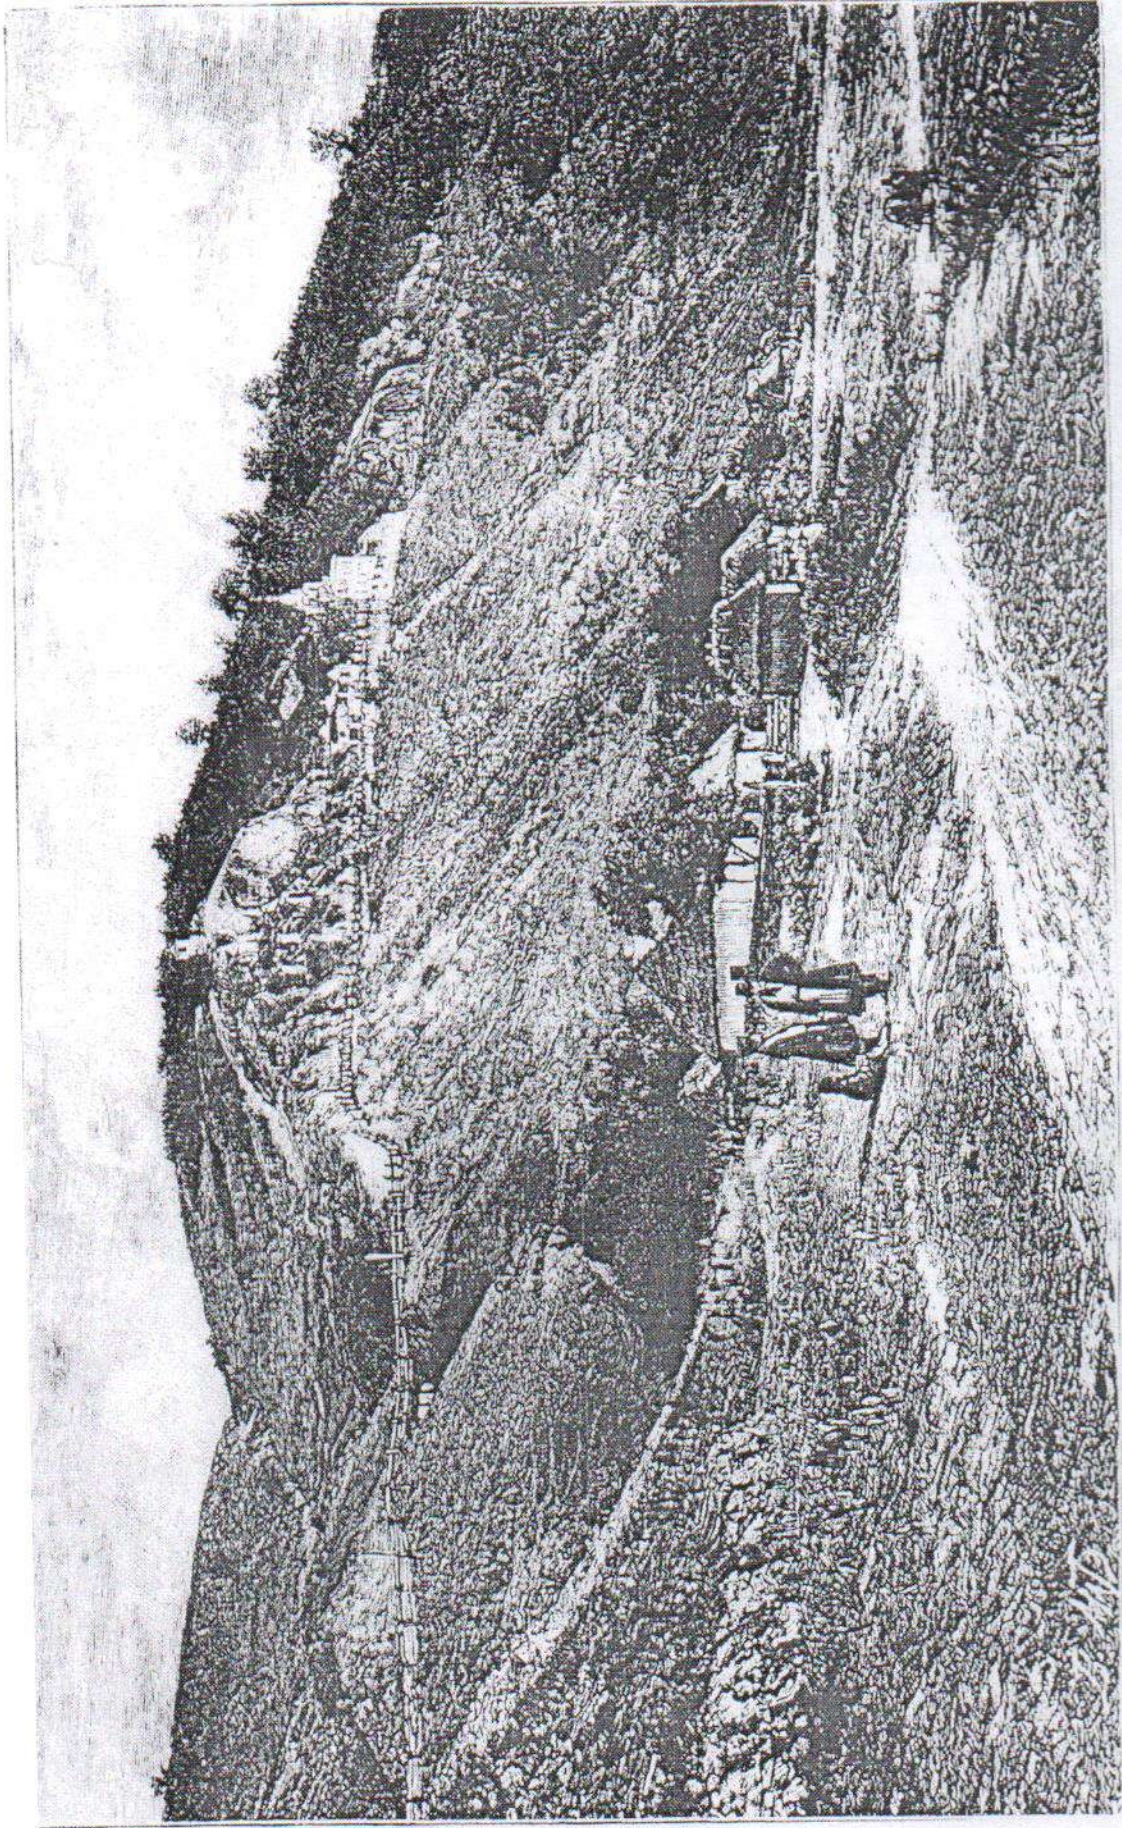
Фото 1

Із збереженого фото 80-х р. ХІХ ст. /фото 1/, на якому зображено загальний вигляд монастиря, можна спостерігати, як по вузькій стежці паломники підіймались на подвір'я, проходячи повз двоярусних келій в горі, на вершині якої находилась невелика часовенка /раніше-башточка-дзвіниця/. Двохярусна кам'яна дзвіниця і притвор склали єдиний об'єм, прямокутний в плані, завершений шатром із куполком /фото 2/. Вся будівля була вирішена в неоросійському стилі, який являвся чужим для такої древньої пам'ятки і місця. Польський мандрівник Ян Грейм, подорожуючи в 1883 році через Лядаву, відмітив, що монастир виглядає «стариком, которому покрасили волосы и одели на него шапку, не соответствующую его возрасту/російс./» /7/. Зліва, від дзвіниці, при вході була збудована одноповерхова гостиниця для паломників, яка прилягала до скали. При вході була свічна лавка, біля воріт. Подвір'я –галерея були огорожені із каменю. Біля головної церкви недалеко був питний колодязь, вода в який збиралась з джерел, що на горі, по дерев'яних трубах-жолобах. При колодязі, в ніші кам'яної стіни розміщувалась ікона Хрещення Спасителя Іоанном Хрестителем в «приличных ризах», а дещо вище – менша ікона «Усікновення Глави Іоанна Предтечі». Обидві – під склом. Вони, також як і «изящной работы» кам'яний хрест на воротах з зображенням розп'яття збереглись з часів першоначальної огорожі. Ці речі являлись подарунком селянина містечка

Ладавский монастырь.

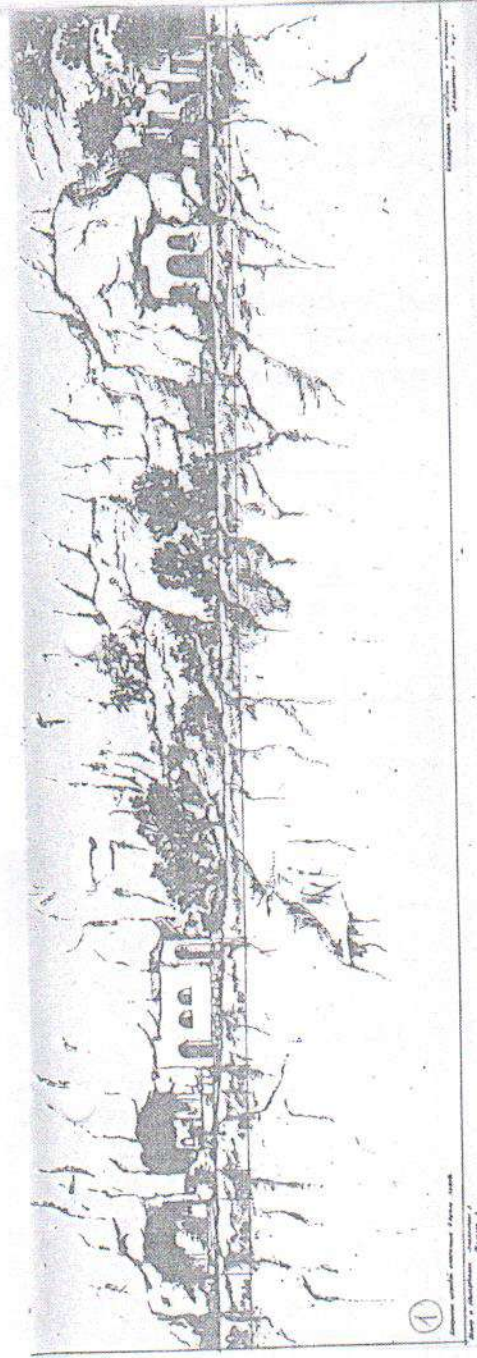
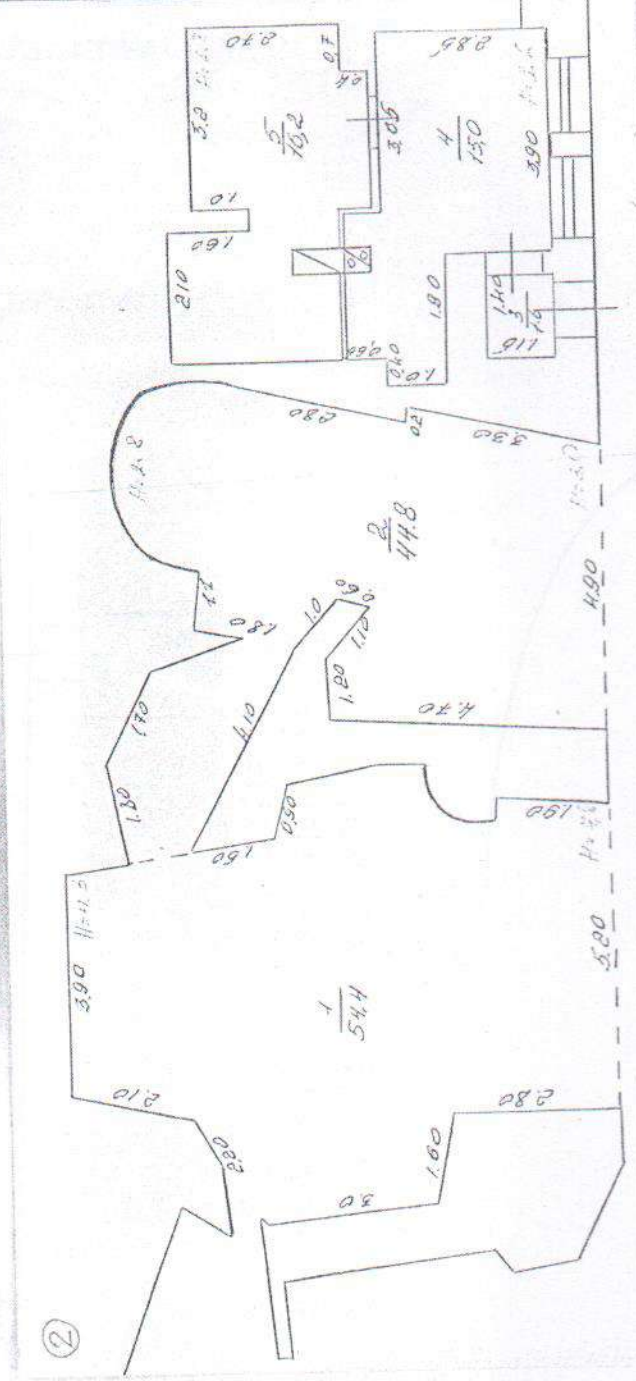
СВ. АНТОНИЄВА ЦЕРКВА (ІЗ АРХІВНИХ МАТЕРІАЛІВ)

1. Замальовка загального вигляду монастиря (із архівних матеріалів)
2. Обміри Предтеченського храму (із інвентарної справи)

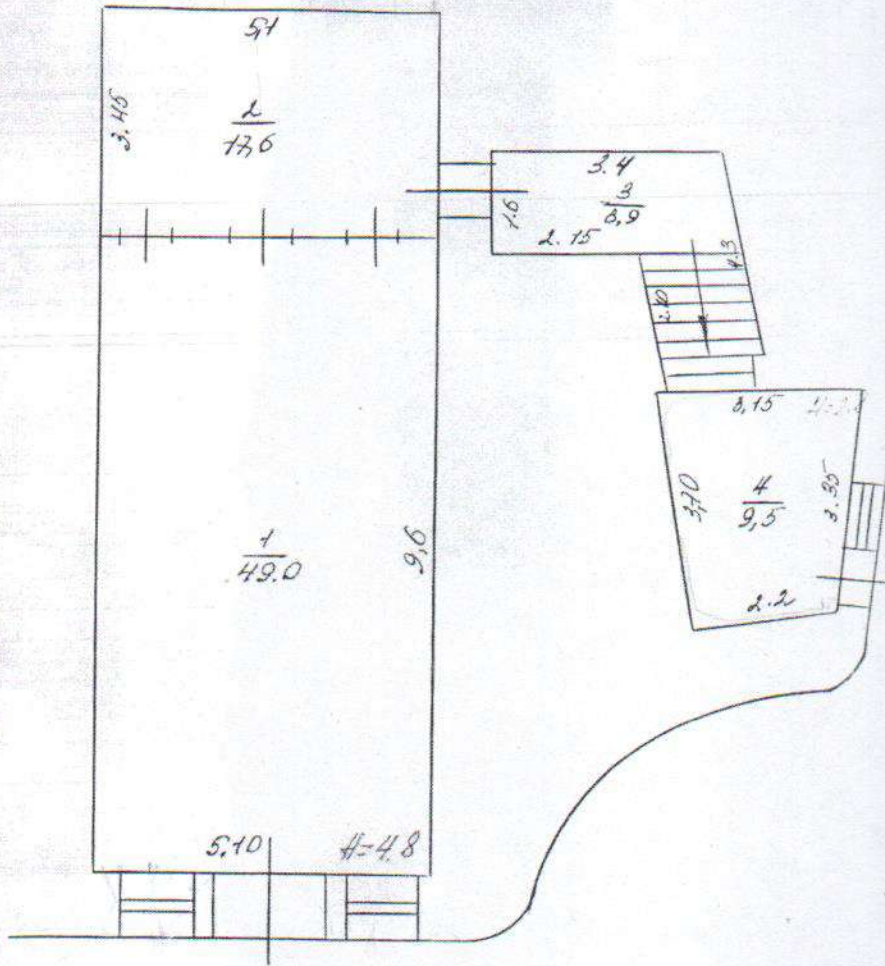
СВ. АНТОНІЄВА ЦЕРКВА
ОВМІРИ
(ІЗ ІНВЕНТАРНОЇ СПРАВИ)

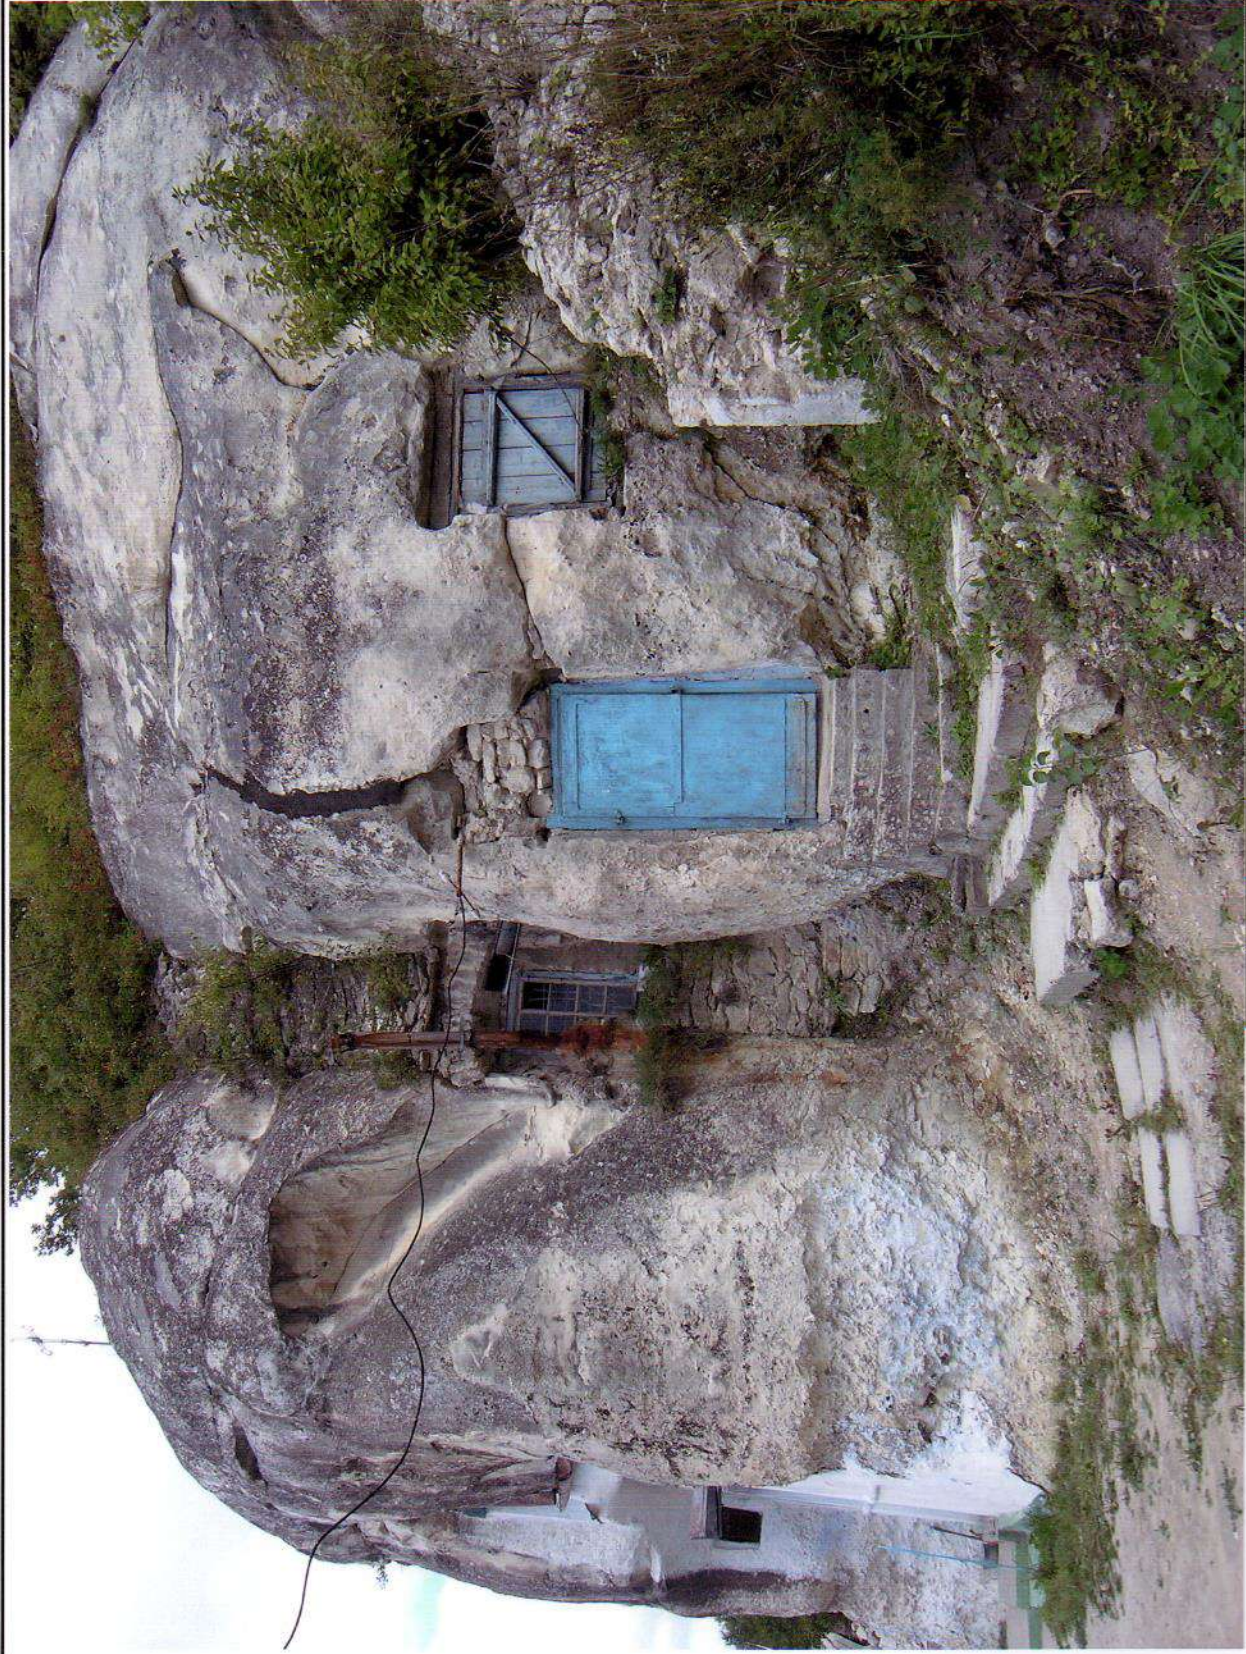
Келія прп. Антонія зазнала руйнувань зовнішніх стін від довготривкого атмосферного впливу, внаслідок чого з'явилися тріщини і відколи. Інтер'єр келії зберігся краще.

Келія Преподобного Антонія Печерського (вхід)

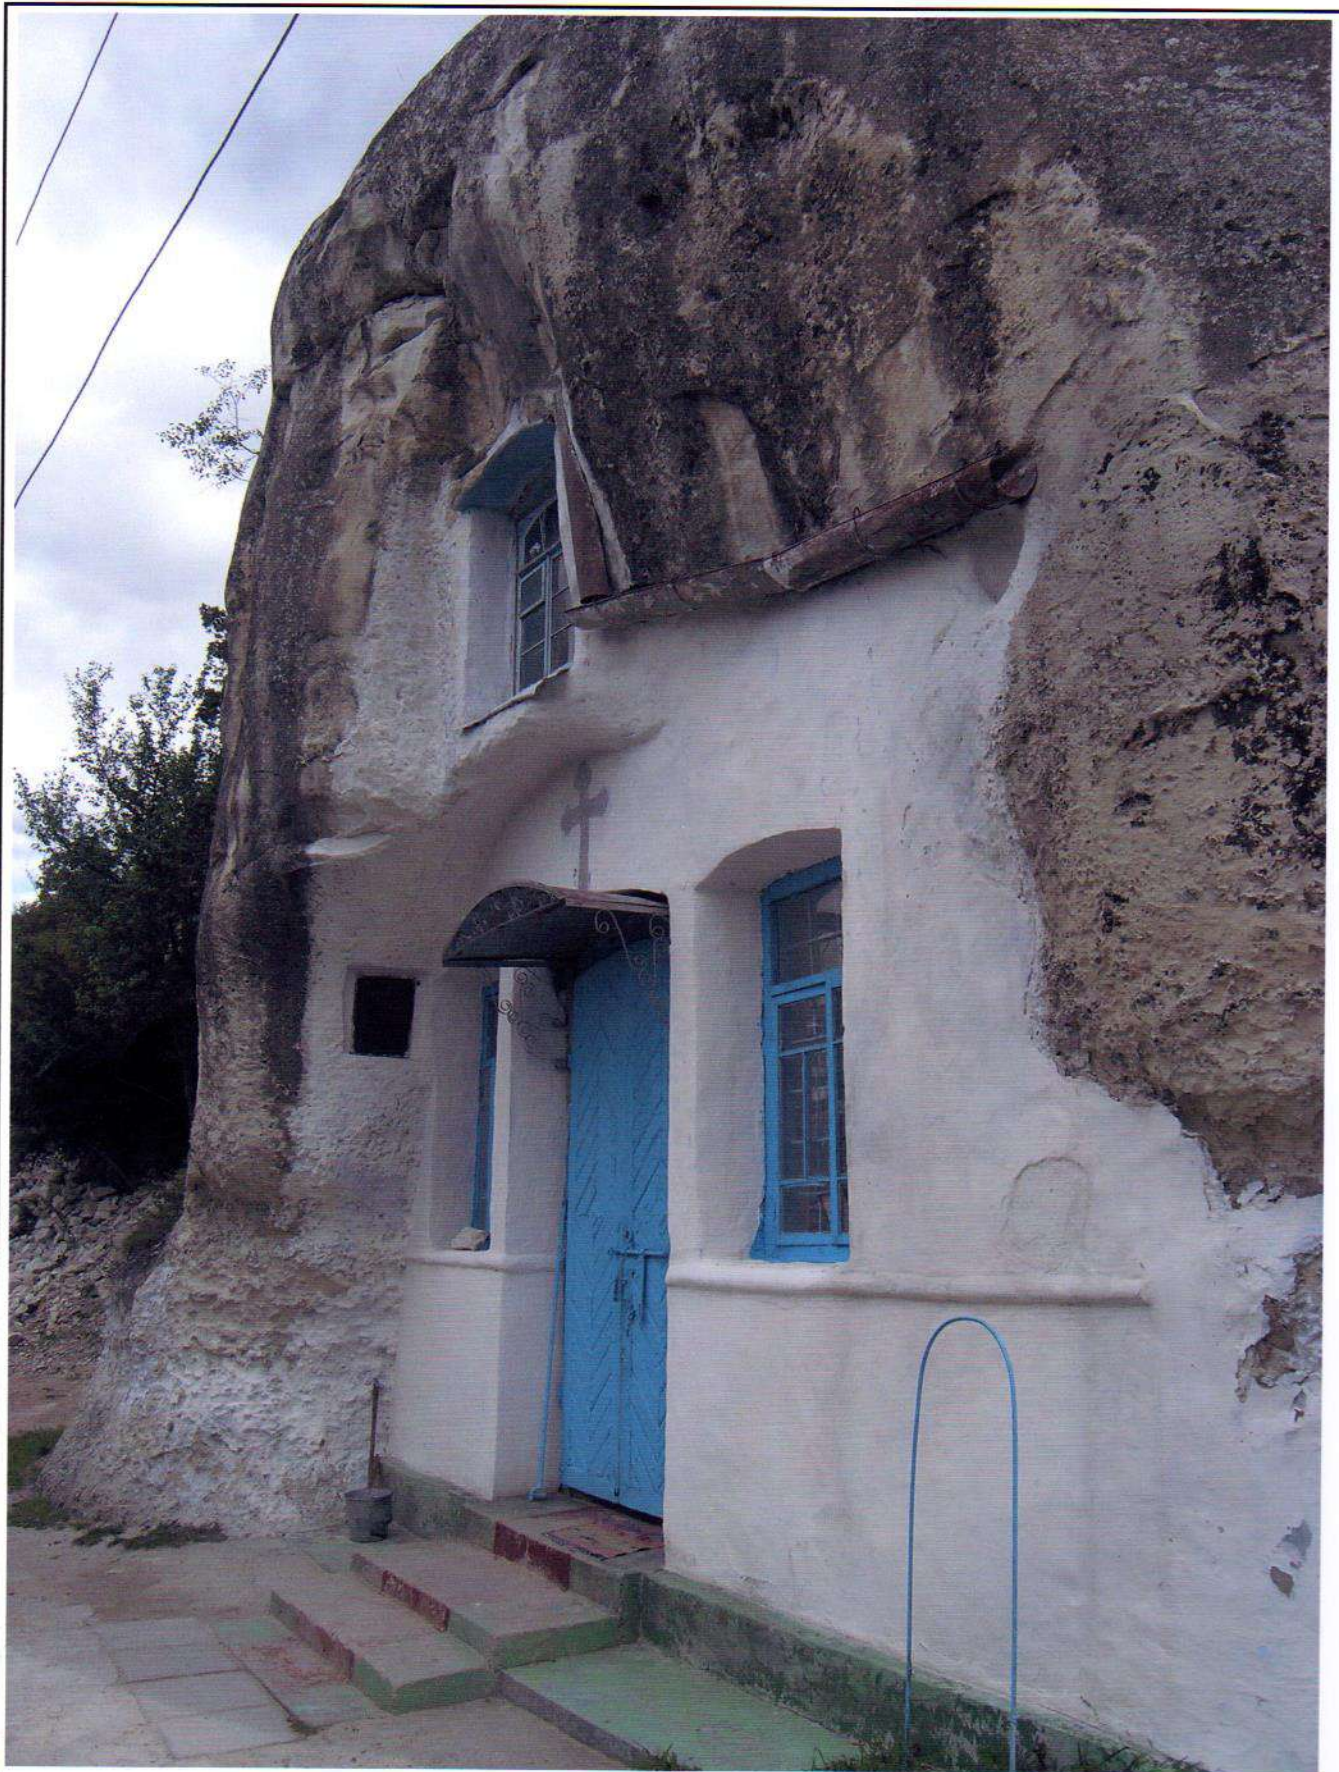
Свято-Антонієва печерна церква із келією преподобного Антонія збереглись краще. Але, із-за багат шарових нашарувань і вологості скали, внутрішня побілка відшарувалась і цвіла, тому зараз проводяться внутрішні ремонтні роботи по відновленню інтер'єру церкви. Виготовляється новий кам'яний іконостас з різьбою із пісковика. Зовнішній вигляд храму не зазнав суттєвих змін: збереглись дерев'яні вхідні двері, вікна, металевий хрест над церквою.

підпис	дата	Комплекс пам'яток археології національного значення "Скельний монастир" IX-XIX ст. с. Лядова, Могилів-Подільський район, Вінницька область
Виготовив	Танасійчук О.М.			2011 р.	
					Західний фасад Свято-Антонієвої церкви

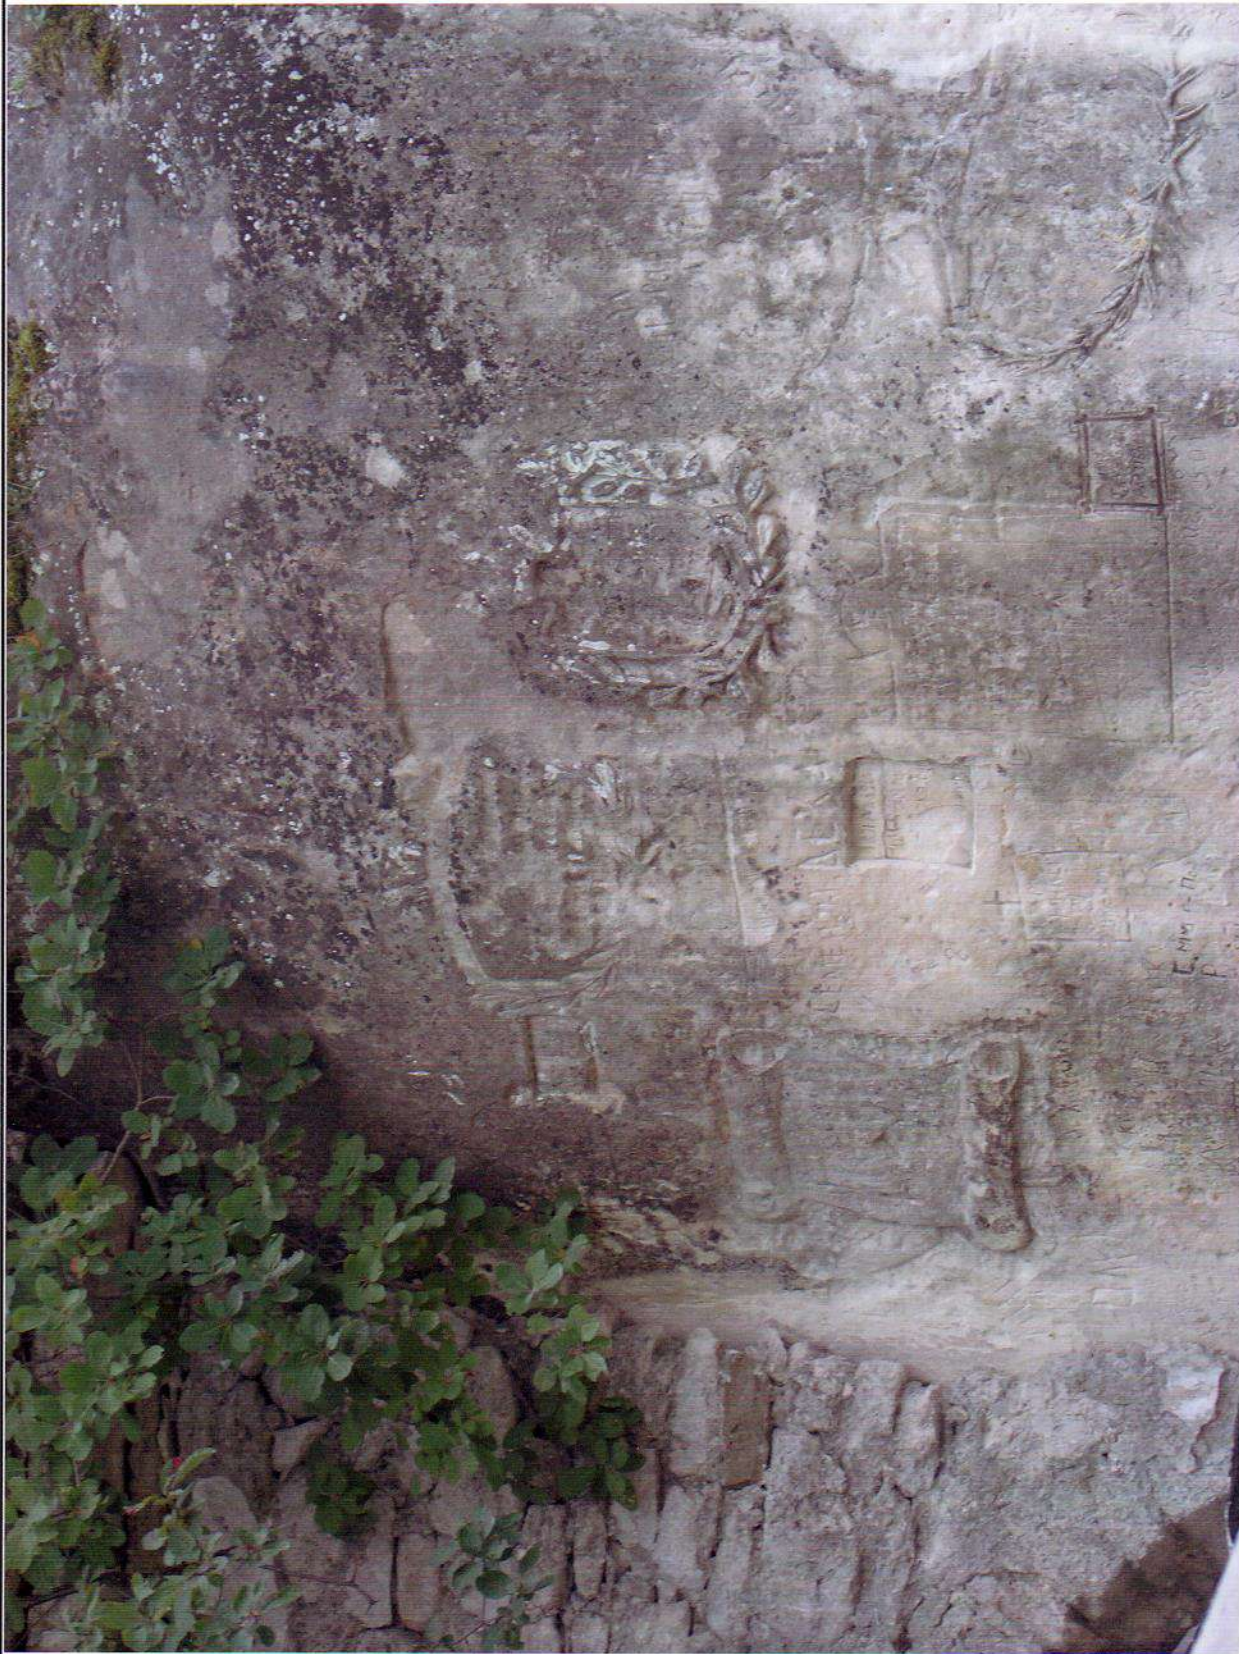
З зовнішньої сторони північна стіна храму із природного каменю – опоки зверху–до низу покрита багато-чисельними надписами та ієрогліфічними знаками на різних мовах: слов'янській, руській, вірменській, турецькій, молдавській та латині. Частина з них – виконана в картушах. Із надписів видно, що вже в 1696 році церкву відвідували богомольці. Як в книзі, так і на стіні, залишились прізвища відомих людей православного і католицького віросповідання, в тому числі, ксьондза І.Фальковського, князів Воронцових, графа Сапеги, Потоцьких, Чацьких. Надписи пошкоджені туристами в 1970-х роках.

Комплекс пам'яток археології національного значення "Скельний монастир" IX-XIX ст. с. Лядова, Могилів-Подільський район, Вінницька область	
Виготовив	Танасійчук С.О.
підпис	
дата	2011 р.
Графіті на північному фасаді Свято-Усікновенської церкви
